ANLEITUNG ZU DEN BATTERIE- UPDATES VON LFP3500

Diese Anleitung beschreibt das Vorgehen zum Durchführen von Firmware-Updates und dem Auslesen von Log-Dateien der batterX Home/h-Serie Batterien LFP3500.

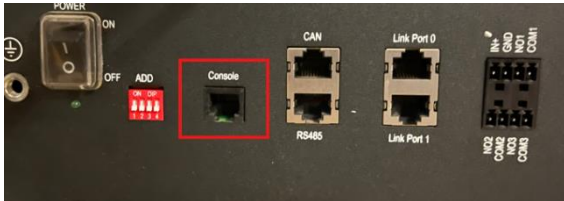
Bitte achten Sie unbedingt auf die Verwendung des richtigen Servicekabels. „Großer“ Stecker bei C-Modulen, „kleiner“ Stecker bei B-Modulen!

Abbildung 1 Console bei B-Modulen

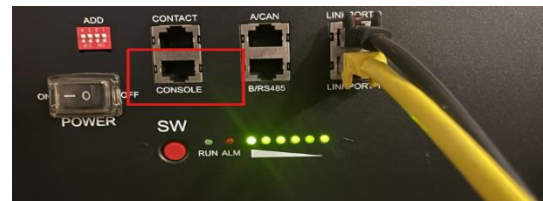
Abbildung 2 Console bei C-Modulen

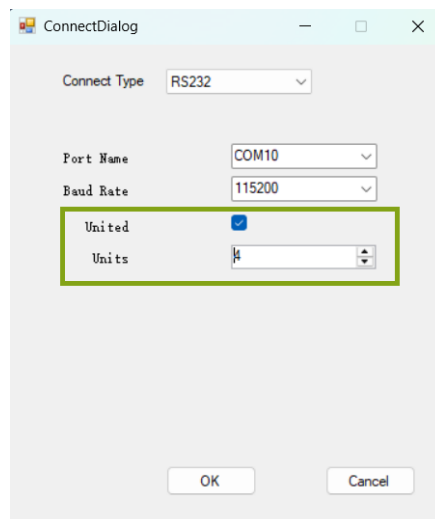
Stellen Sie sicher, dass Sie die aktuelle Version der Software „BatteryView“ benutzen. Nach dem Start von BatteryView (aktuelle Version Stand Februar 2026 **BatteryView 3.0.40 B1.21**) muss man zunächst eine Verbindung mit den Batterien herstellen. Dazu wählt man den richtigen „Comport“ aus, setzt bei „United“ den Haken und gibt die Anzahl der Batterien an. Falls Sie sich unsicher sind, welcher Comport vom Servicekabel genutzt ist, gehen Sie unter Windows in den Gerätemanager und finden Sie das Servicekabel. Dies kann von Gerät zu Gerät unterschiedlich sein.

Abbildung 3 Verbindung mit Batterien und Laptop

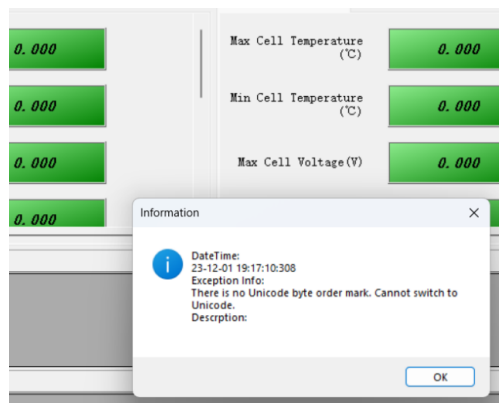
Abbildung 4 BatteryView 1

Falls es zu einem Fehler mit der Verbindung kommt, erscheint das Informationsfeld aus Abbildung 4 BatteryView 1. Falls es kein Problem mit der Verbindung gibt, überspringen Sie die die nächsten Seiten bis zur Überschrift „Nach erfolgreicher Verbindung...“ auf Seite 5. Ein Verbindungsfehler kann mehrere Ursachen haben:

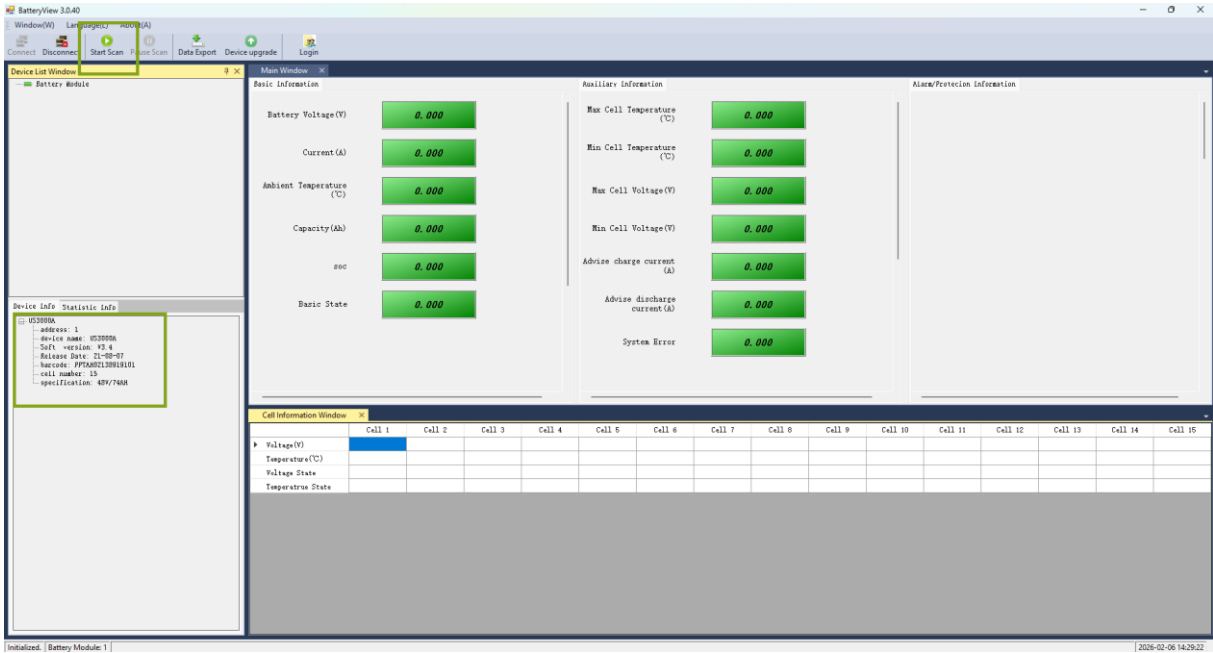
Hat man sich richtig verbunden, dann erscheinen die Details der Batterien. Klicken Sie auf „Start Scan“.

Abbildung 9 BatteryView 2

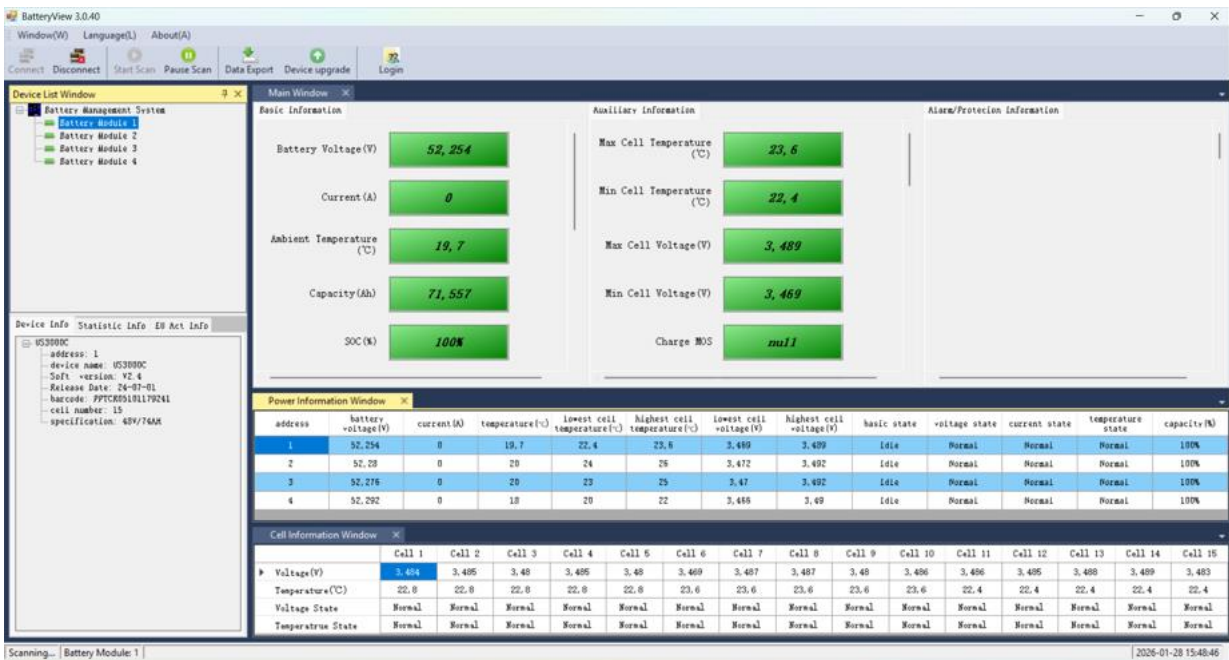
Nun sollten die Batterien mit ihren aktuellen Daten angezeigt werden wie in Abbildung 10 BatteryView 3 dargestellt.

Abbildung 10 BatteryView 3

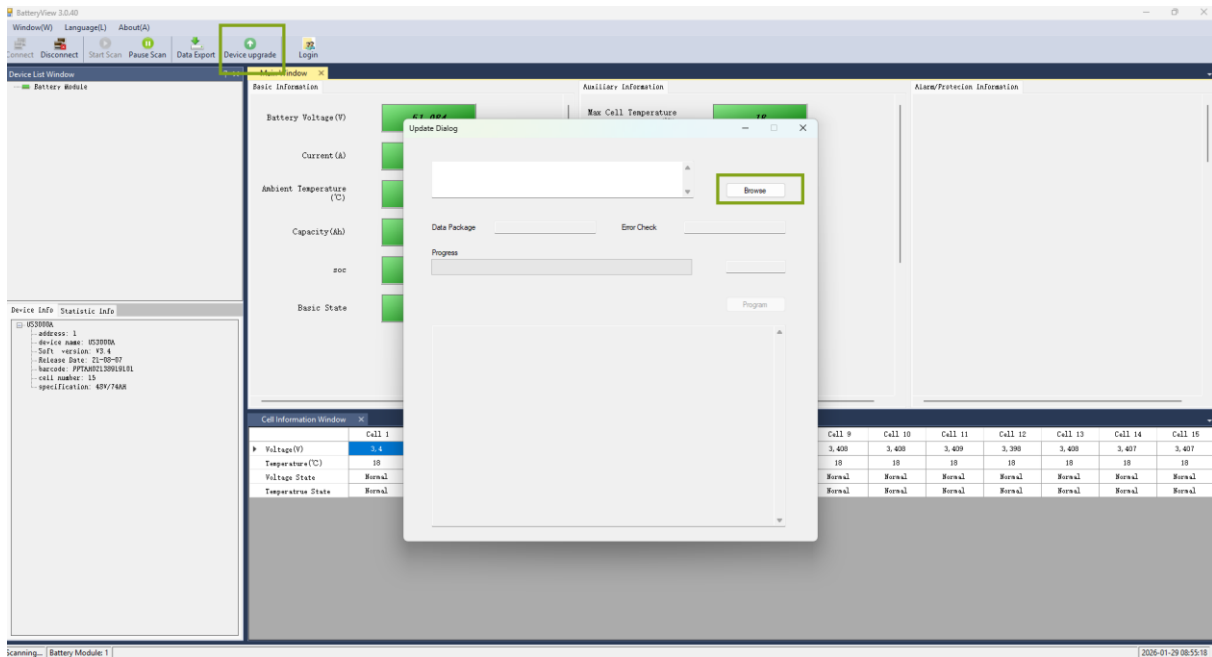
Falls dies nicht der Fall ist, muss zwingend ein Update installiert werden. Wenn eine Verbindung mit dem Batteriemodul besteht, klicken Sie in der Hauptansicht oben links auf „Device Upgrade“. Es öffnet sich ein neues Fenster, klicken Sie darin auf das Feld „Browse“. Anschließend öffnet sich der Windows Explorer und es muss die richtige Datei für das FW-Update ausgewählt werden.

Abbildung 13 FW-Update 1

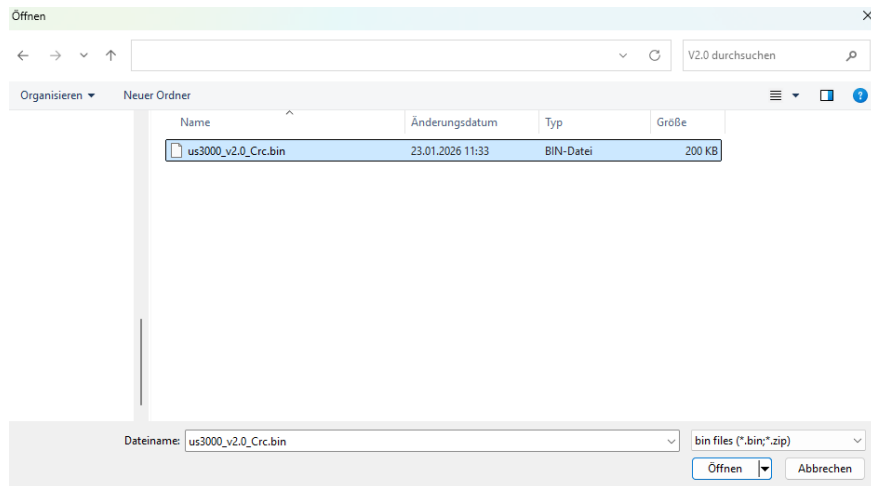
- Um die Batterie als Zwischenschritt von Version 1.X auf 2.0 upzudaten, benutzen Sie bitte die Datei **us3000_v2.0_Crc.bin**.
- Um die Batterie von Version 2.0 auf 3.4 upzudaten, benutzen Sie bitte die Datei **us3000a_V3.4_Crc.bin**.

Hier ist zu beachten, dass man die **.bin**-Datei nimmt, sonst funktioniert das Update nicht.

Abbildung 14 FW-Update 2

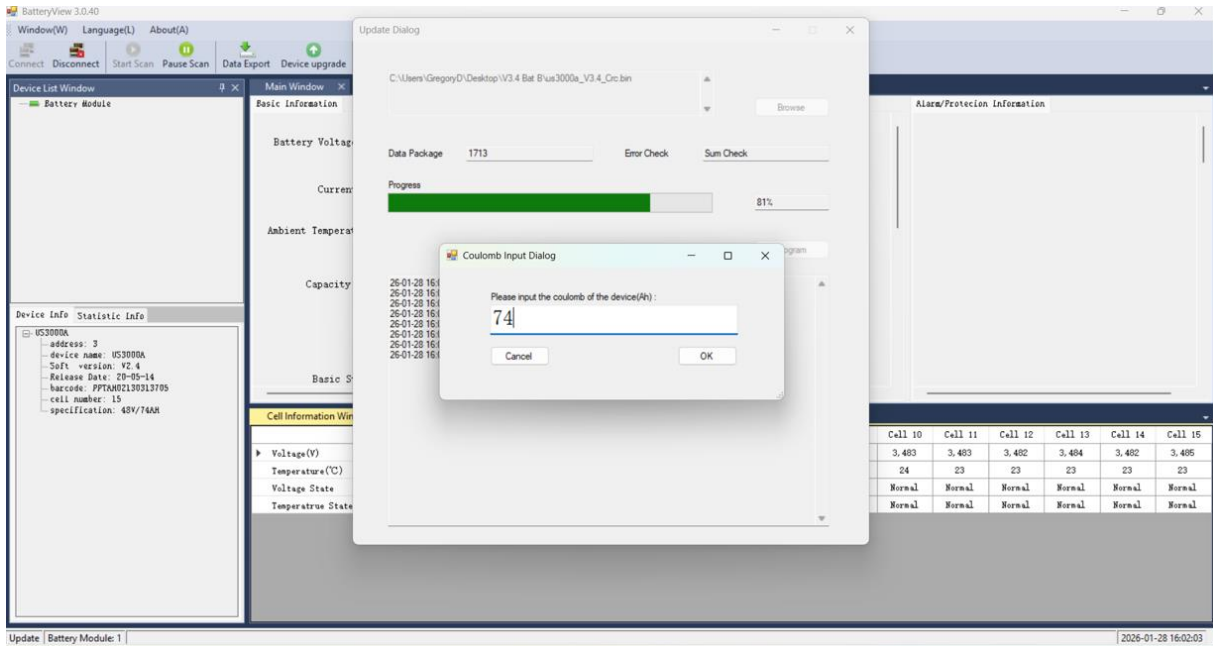
Beim Update von B-Modulen ist es möglich, dass sich während des Updates bei ungefähr 79-85% Fortschritt ein Fenster im Hintergrund öffnet. Hier muss man dann die Ah-Zahl der Batterien eingeben. Bitte tragen Sie hier entsprechend „74“ ohne Komma oder Punkt ein und klicken anschließend auf „OK“.

Abbildung 16 FW-Update 4

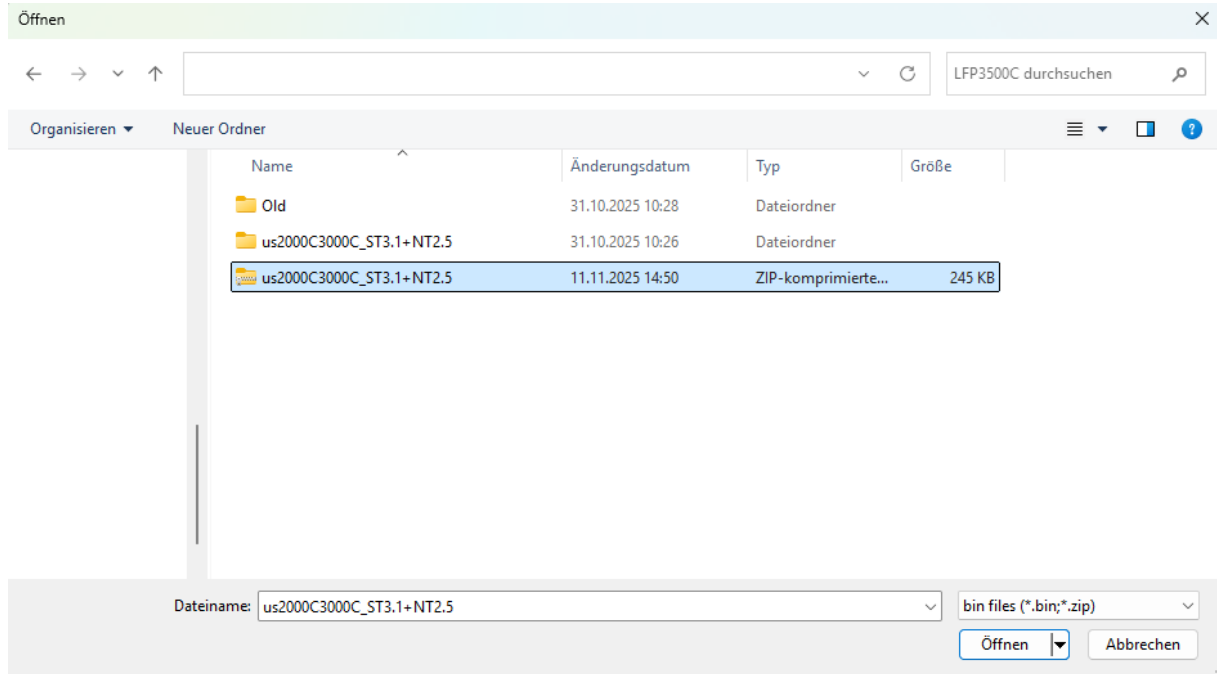
Das Updaten von C-Modulen funktioniert vom Ablauf her ähnlich wie bei B-Modulen. Allerdings ist unbedingt darauf zu achten, dass man die **.zip**-Datei **us2000C3000C_ST3.1+NT2.5** auswählt, nicht nur die **.bin**-Datei. Das BMS der Batterie wählt automatisch die richtige **.bin**-Datei aus und verwendet diese.

Abbildung 18 FW-Update 6

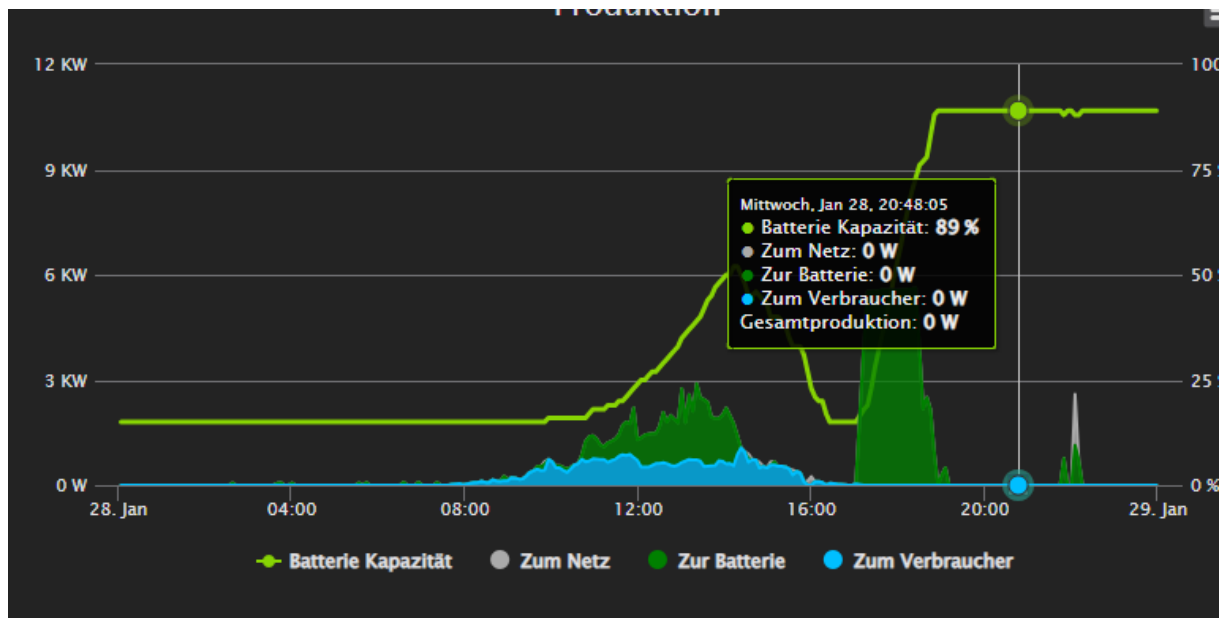
Nach dem Start der Kalibrierungsladung, muss man im Portal überprüfen, ob die Batterien mit 100% SOC angezeigt werden, wenn sie vollgeladen sind.

Abbildung 22 Portal 2

Wenn die maximale Kapazität beispielsweise nur 80-90% beträgt wie in Abbildung 22, dann muss man die Modbuskarte updaten. Hierfür muss man das Batterie-Kommunikationskabel (Master) aus der Modbuskarte ausstecken. Der h10 kann hierfür normal weiterlaufen. Zum Updaten wird das Kabel (300243) Servicekabel Modbus-Karte h10 Update benötigt.

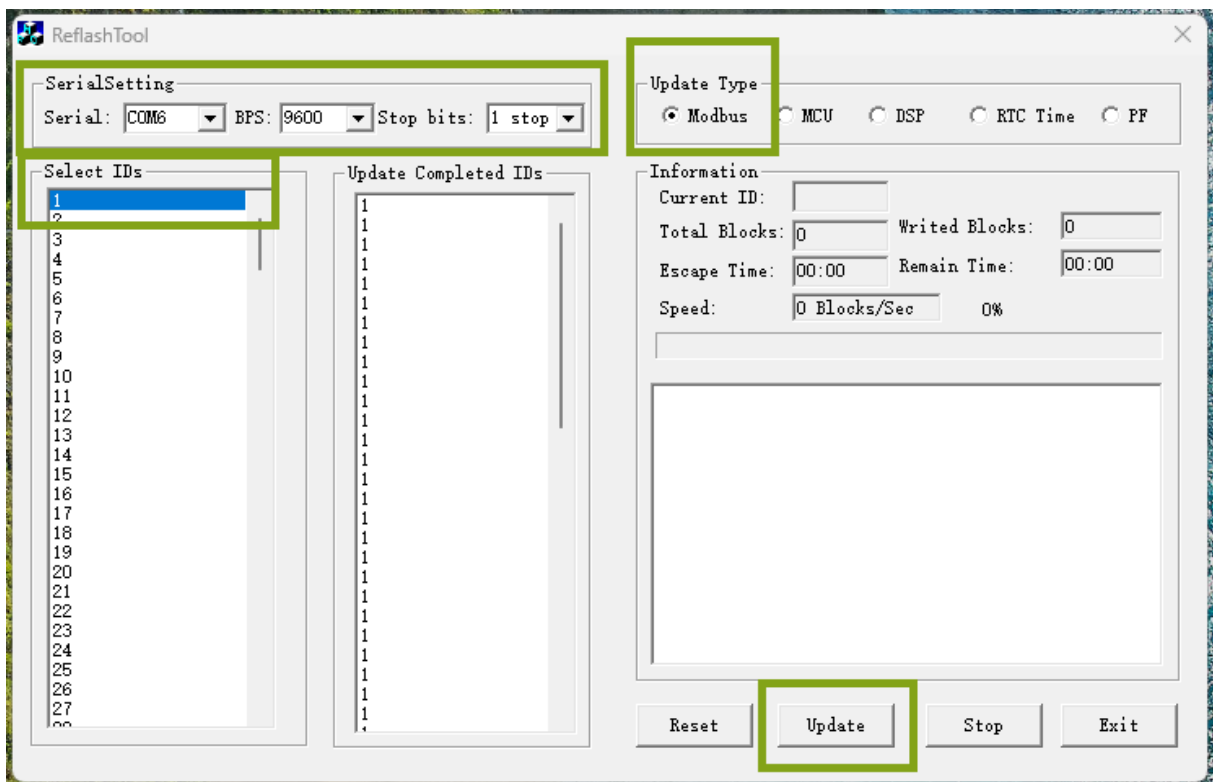
Wählen Sie die Einstellungen wie in Abbildung 24 dargestellt.

Hinweis: Der COM-Port kann sich je nach PC ändern.

Abbildung 24 Modbuskarte 2

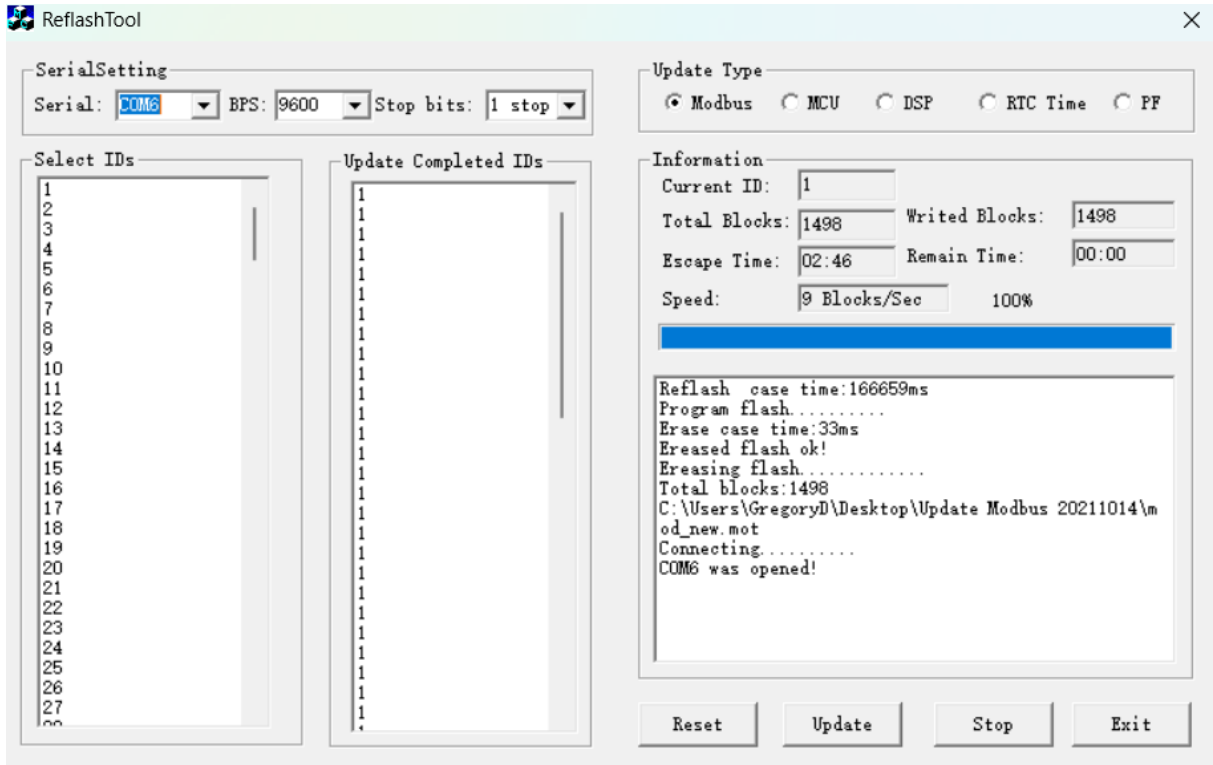
Das Update sollte um die 2 bis 3 Minuten dauern. Achten Sie auf den blauen Fortschrittsbalken (100%) und die Zeit „Remain Time“. Eine aktive Meldung, dass das Update fertiggestellt wurde, erfolgt nicht.

Abbildung 25 Modbuskarte 3

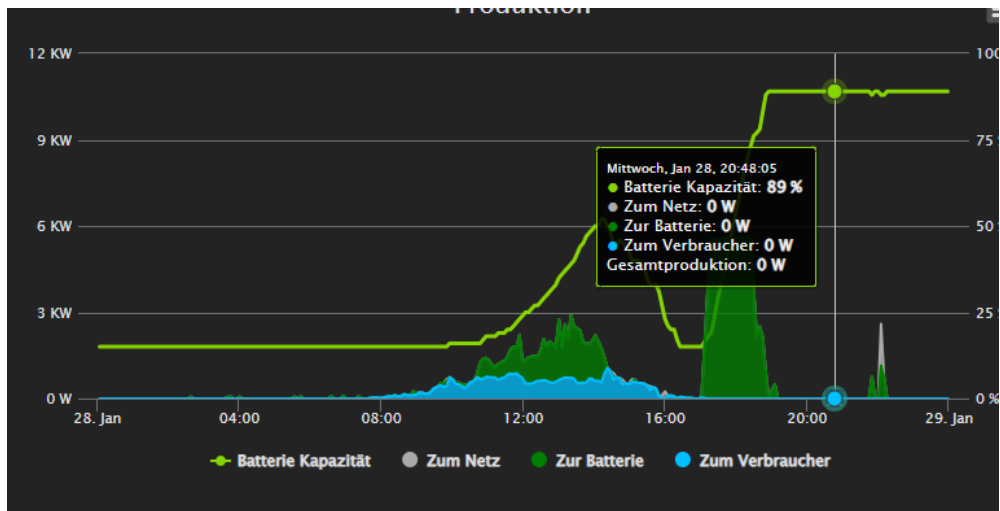
Abbildung 26 Kalibrierungsladung nicht in Ordnung

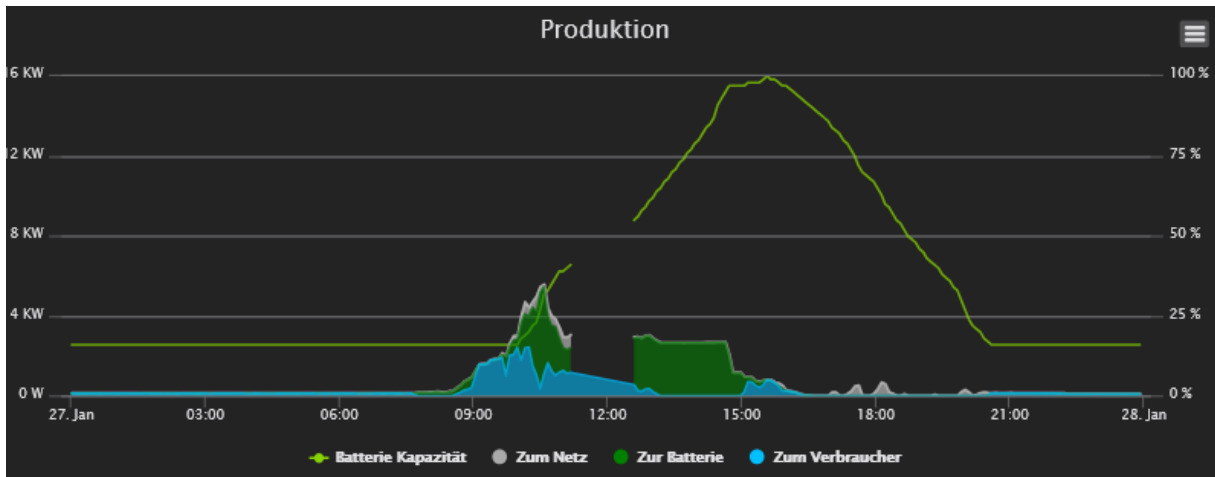
Abbildung 27 Kalibrierungsladung in Ordnung

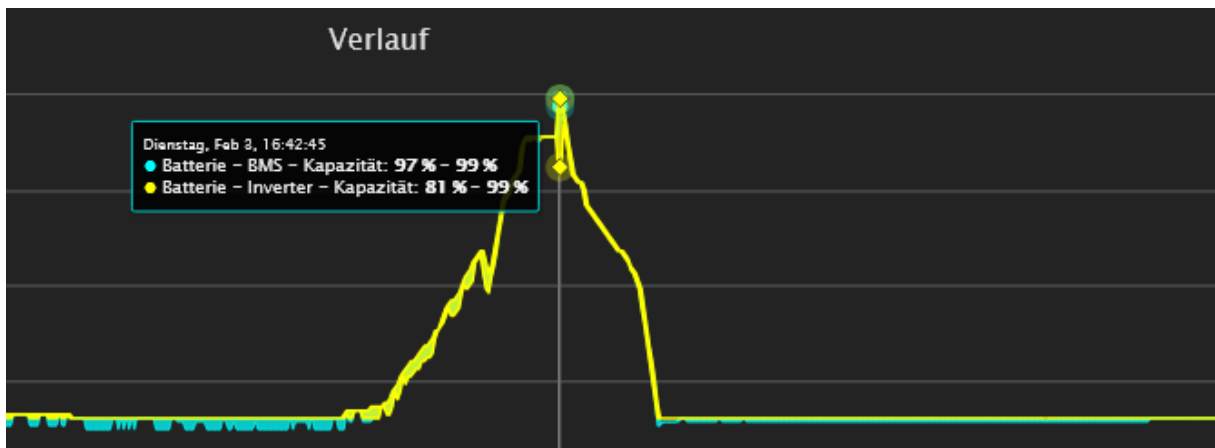
Im Portal und auf dem Display des Wechselrichters sollte man die richtige Kapazität sehen. Im Portal sollte der SOC sofort vom zu niedrigen Wert – beispielsweise 90 % - auf 100% springen. Wie in der Abbildung 28 Verlauf mit der verbesserten Performance nach Update zu sehen ist, funktioniert die Kommunikation besser.

Abbildung 28 Verlauf mit der verbesserten Performance nach Update
